**OPIS ROBÓT
REMONTOWO –BUDOWLANYCH,
PRZEWIDZIANYCH DO WYKONANIA
NA TARASACH I i III PIĘTRA
ORAZ OTYNKOWANYCH FRAGMENTACH
ELEWACJI BUDYNKU TECHNICZNEGO
TEATRU NARODOWEGO
PRZY UL. WIERZBOWEJ 3 W WARSZAWIE**

WARSZAWA , luty 2014

Remont tarasów I i III piętra oraz odnowienie fragmentów elewacji budynku technicznego Teatru Narodowego przy ul. Wierzbowej 3 w Warszawie.

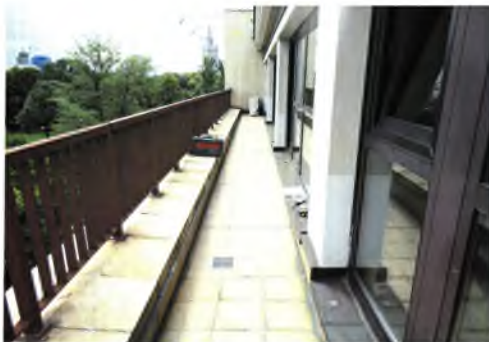
fot. 3. Widok ogólny tarasu III piętra budynku wzdłuż ul. Fredry

- **na tarasie od strony ul. Fredry**, usytuowanym wg rys. 2 i pokazanym na fot. 3, robót obejmujących:

- a) zdemontowanie osprzętu podwieszanego do balustrady tarasu,
- b) demontaż (wycięcie) stalowej balustrady (słupki o przekroju kwadratowym 50 × 50 mm, umieszczone w rozstawach co ok. 90 cm, a następnie jej oczyszczenie z

d) skucie terakotowej nawierzchni tarasu wraz cokolikiem i okładziną wewnętrznej pionowej krawędzi murka balustrady,

e) skucie wewnętrznej powierzchni murka balustrady na głębokość taką, aby grubość przekroju jego muru ceglanoego wynosiła ok. 38 cm, tak, jak podano to w archiwalnym projekcie, co umożliwi późniejsze prawidłowe usytuowanie kamiennej nakrywy (w przedmiarze założono skucie na głębokość 5 cm w stosunku do stanu istniejącego),

f) ocena stanu technicznego murka balustrady, a w przypadku gdy jego górna warstwa okaże się zniszczona, jej usunięcie i nadmurowanie nową cegłą ceramiczną pełną na mocnej zaprawie cementowo-wapiennej (w przedmiarze założono rozebranie i nadmurowanie jednej warstwy cegieł),

g) zerwanie istniejącej izolacji przeciwwodnej z papy i skucie cementowego podkładu na jakim izolację tą wyklejono (zapewne będzie to warstwa odpowiadająca „plycie dociskowej” wg opisu podanego w archiwalnej dokumentacji projektowej),

h) ocenę stanu technicznego i pomiar grubości istniejącej izolacji termicznej tarasu, zapewne wykonanej ze styropianu. Jeśli stan tej izolacji okaże się zadowalający (w przedmiarze robót przyjęto, że tak), sprawdzenie możliwości i zasadności pogrubienia tej izolacji. Jeśli bowiem rzeczywiście, tak jak podano w opisie projektu archiwalnego wynosi ona obecnie zaledwie 6 cm, to w ewidentny sposób nie spełnia wymagań w zakresie ochrony cieplnej budynków (określonych w załączniku nr 2 do aktualnie obowiązującego rozporządzenia Ministra Infrastruktury z 12 kwietnia 2002 roku „w sprawie warunków technicznych, jakim powinny odpowiadać budynki i ich usytuowanie”). W przedmiarze robót założono dołożenie nowej warstwy izolacyjnej z twardego styropianu o grubości 3 cm,

i) wykonanie betonu spadkowego, ze spadkami skierowanymi do jedyne go na tym tarasie wpustu kanalizacyjnego,

j) usunięcie istniejącego i zamontowanie nowego wpustu kanalizacyjnego, o konstrukcji umożliwiającej odbiór wody z poziomu warstwy izolacji przeciwwodnej i z poziomu nawierzchni tarasu,

k) wykonanie nowej izolacji przeciwwodnej z 3 warstw papy termozgrzewalnej dobrej jakości, z jej wywinięciem od strony ściany pod obróbkę blacharską, a od strony balustrady na boczną ściankę oraz wierzch murka balustrady. W miejscach załamania papy, tj. na styku ze ścianą budynku i z murkiem balustrady należy bezwzględnie zastosować kliny (z zaprawy lub wkładek styropianu), pozwalające na łagodne przejście papy, bez jej zginania pod kątem prostym,

l) wykonanie nowego cementowego podkładu, o grubości min. 3,5 cm, z zazbrojeniem siatką stalową posadzkową o oczkach 10 × 10 cm.

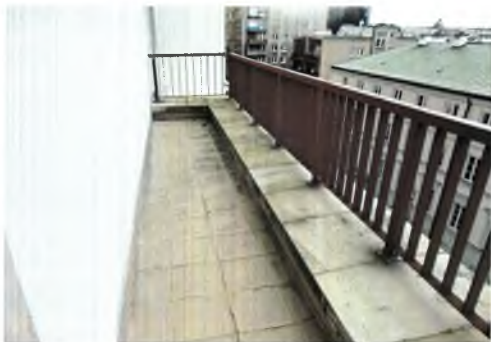
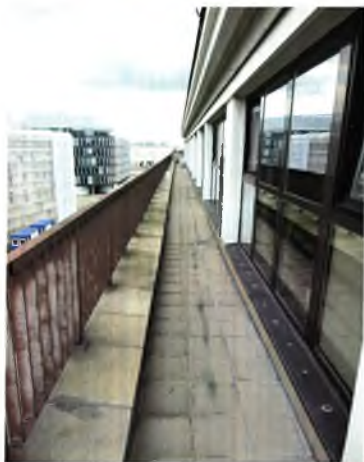
- na tarasie usytuowanym po stronie ul. Wierzbowej i ul. Niecałej, usytuowanym jak na rys. 3 i widocznym na fot. 4 i 5, gdzie wg otrzymanych informacji przed kilku laty wymieniana była cała terakotowa nawierzchnia, a w ramach tego remontu wykonano pod nią także nową izolację przeciwwodną z papy, z właściwym jej wywinięciem na murki balustrad, niecelowe jest dokonywanie obecnie ponownej wymiany nawierzchni i warstw izolacyjnych.

fot. 4 i 5. Widok ogólny tarasów III piętra budynku wzdłuż ul. Niecałej i ul. Wierzbowej

W związku z tym, zakres robót przewidzianych do przeprowadzenia na tym tarasie obejmuje wyżej opisane pozycje **a), b), c), f), m), n), o), p), r), s), t)**, a także:

- wykonanie na wewnętrznej krawędzi murka uskoku pozwalającego na taki ponowny montaż elementów piaskowcowej nakrywy, aby wykonane w ich spodach kapinosy nie pozwalały na ściekanie wody po licu elewacji lub wewnętrznej powierzchni murka,

- zdemontowania (skucia) płyt obramowania elewacji, które nie zostały usunięte w czerwcu 2013 roku,

- wykonanie izolacji przeciwwodnej z 2 warstw papy termozgrzewalnej na górnym powierzchni murka, w sposób jak wyżej opisany dla pozycji k).

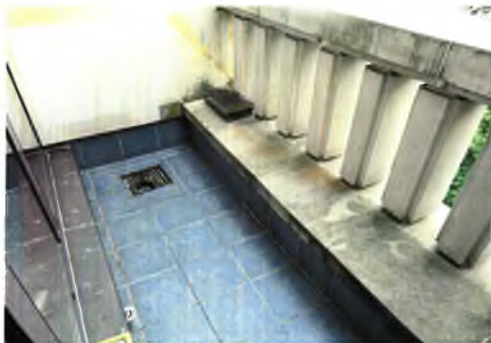
fot. 6. Widok ogólny małego tarasu przy zachodniej ścianie szczytowej budynku od strony ul. Fredry

- na małym tarasie od strony ul. Fredry, widocznym na fot. 6, zakłada się przeprowadzenie jedynie oczyszczenia, uzupełnienia spoinowania i zaimpregnowania wszystkich piaskowcowych elementów kamiennych balustrady (nakryw, tralek i poręczy) w sposób podany w opisanych wyżej pozycjach c), p), s) bez ich rozbierania.

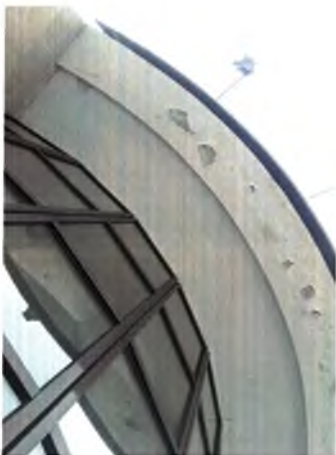
*fol. 7. Zniszczenia tynku spodu
łukowego nadproża poziomu I piętra
w południowo-wschodnim narożu budynku*
