**OPIS ROBÓT
REMONTOWO –BUDOWLANYCH,
PRZEWIDZIANYCH DO WYKONANIA
NA TARASACH I i III PIĘTRA
ORAZ OTYNKOWANYCH FRAGMENTACH
ELEWACJI BUDYNKU TECHNICZNEGO
TEATRU NARODOWEGO
PRZY UL. WIERZBOWEJ 3 W WARSZAWIE**

WARSZAWA , luty 2014

Remont tarasów I i III piętra oraz odnowienie fragmentów elewacji budynku technicznego Teatru Narodowego przy ul. Wierzbowej 3 w Warszawie.

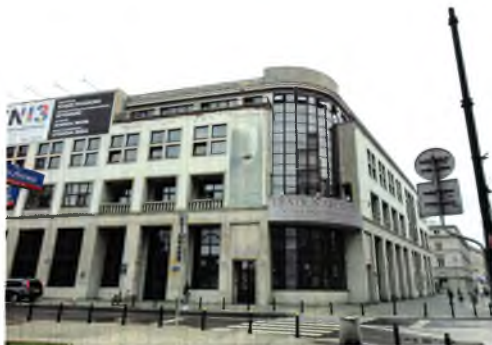
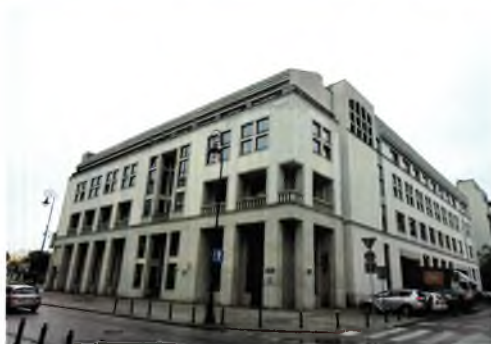
*fot. 1 i 2. Widok ogólny budynku technicznego Teatru Narodowego
w Warszawie – narożnik południowo-wschodni i północno-wschodni*

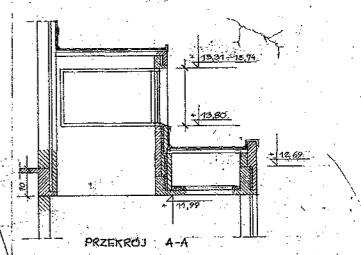
RYS. 4
RZUT PRZEWIDZIANEGO DO REMONTU
TARASU I PIĘTRA BUDYNKU – FRAGMENT
OD STRONY UL. FREDRY I WIERZBOWEJ

W stosunku do tarasów I piętra budynku zakres remontu ograniczono wyłącznie do łukowego tarasu usytuowanego w południowo –wschodnim narożu budynku wraz z połączonymi z nim odcinkami tarasów poprowadzonych wzdłuż elewacji południowej i wschodniej, tj. w części zaznaczonej na rys. 4 i 5.

f) wykonanie nowej izolacji przeciwwodnej z 3 warstw papy termozgrzewalnej dobrej jakości, z jej wywinieciem na ścianę pod obróbkę blacharską i na boczną ściankę murka balustrady, aż do wysokości spodu kamiennej nakrywy murka. W miejscach załamania papy, tj. na styku ze ścianą budynku i z murkiem balustrady należy bezwzględnie zastosować kliny (z zaprawy lub wkładek styropianu), pozwalające na łagodne przejście papy, bez jej zginania pod kątem prostym,

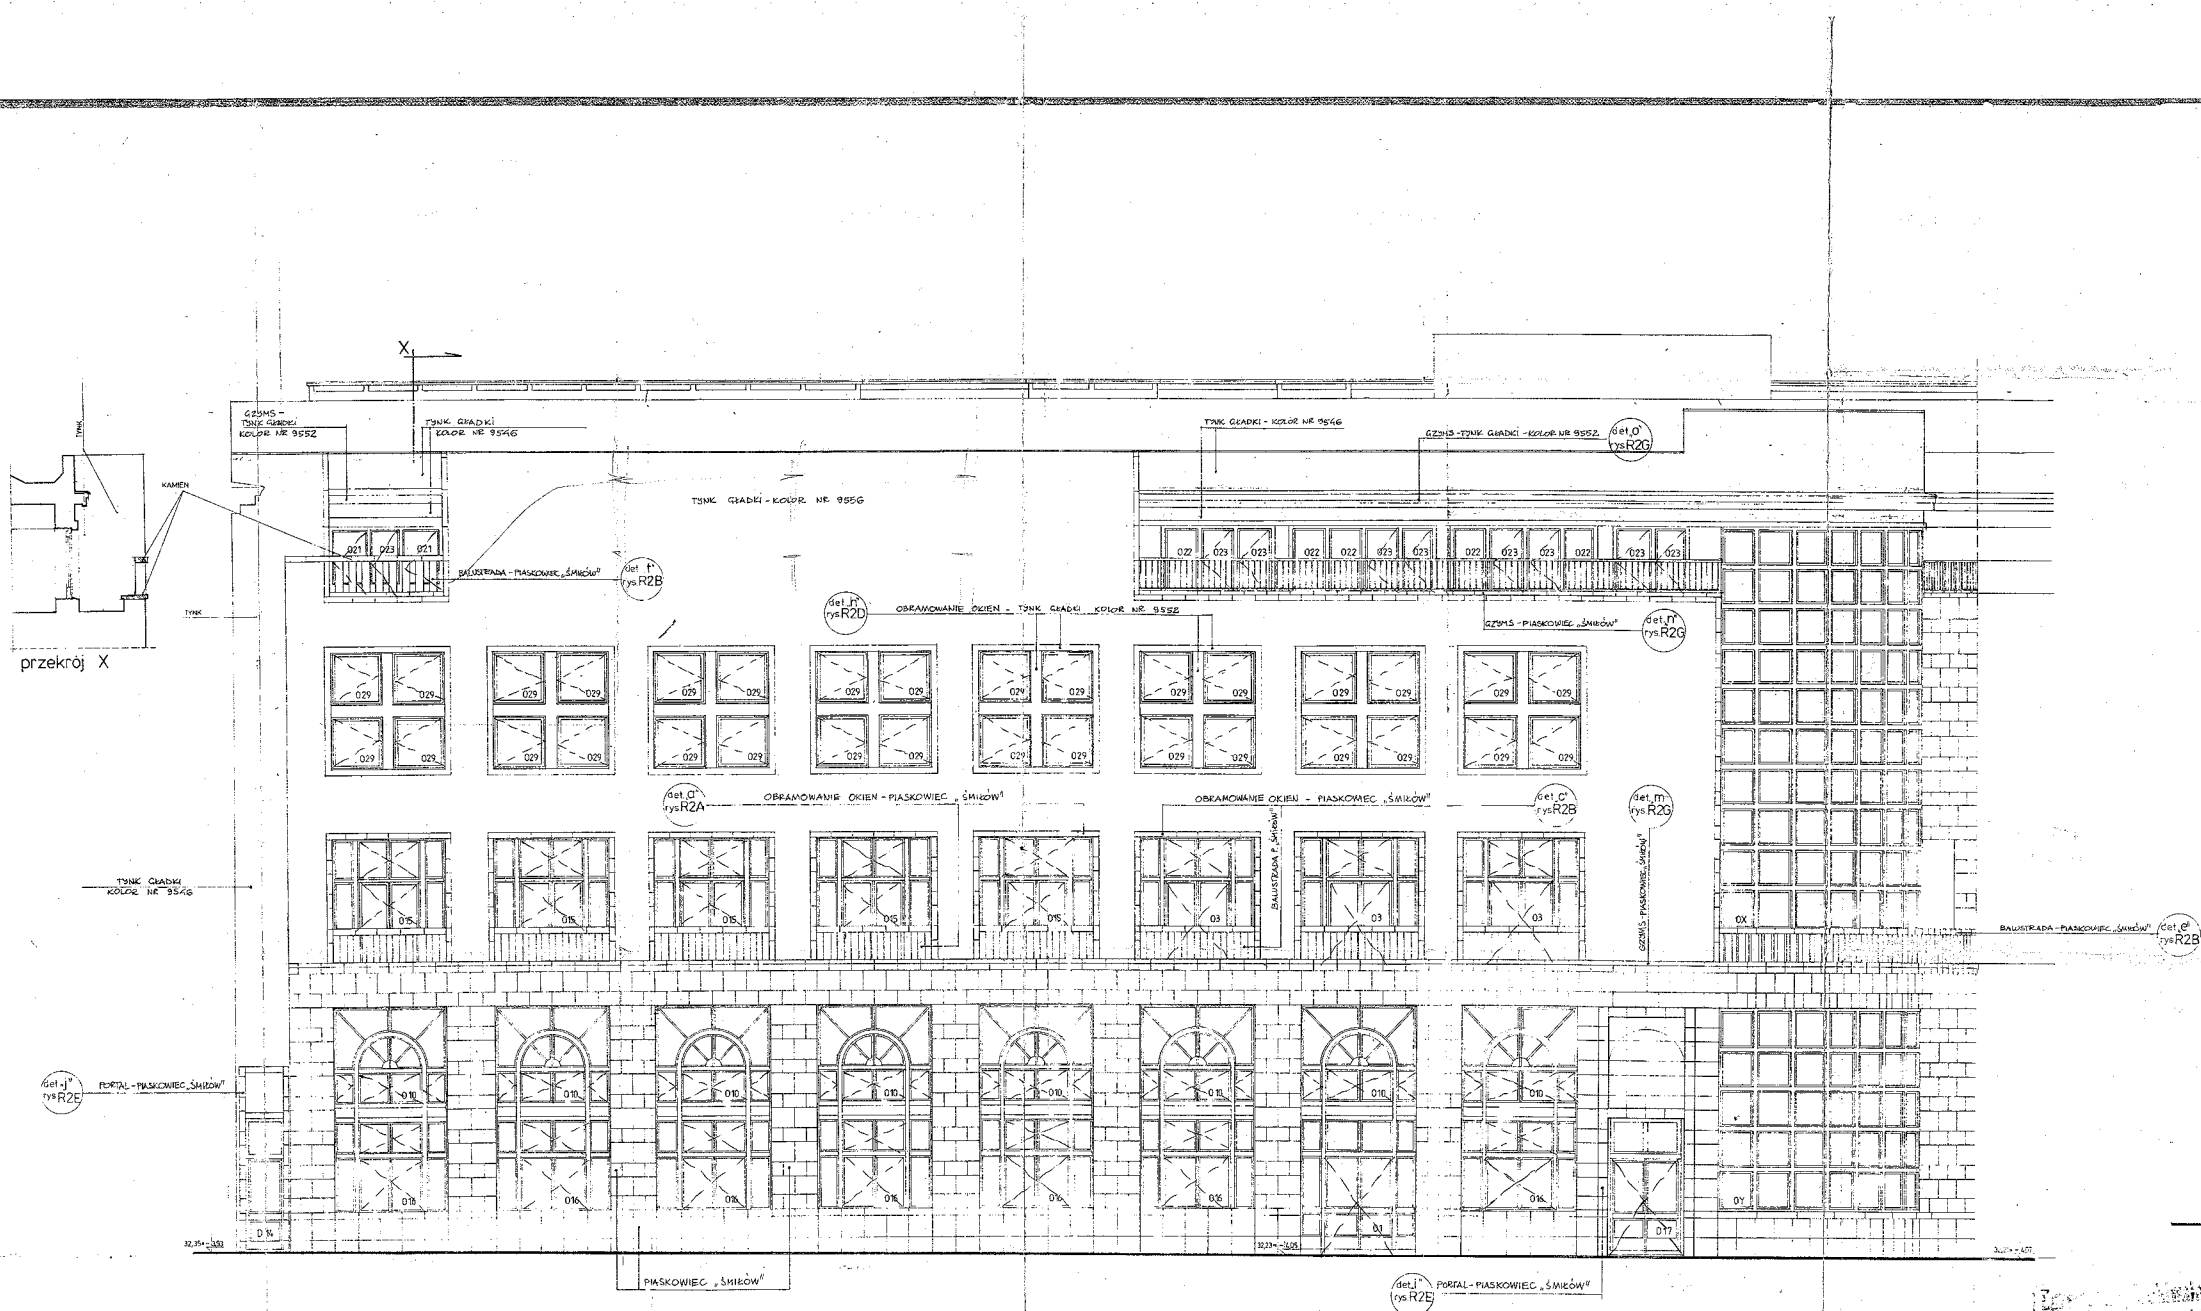
RYS. 6
ORIENTACYJNY WIDOK ELEWACJI BUDYNKU
OD STRONY UL. FREDRY

W stosunku pokrytych gładkim tynkiem fragmentów wszystkich czterech elewacji budynku, z których widok ogólny trzech głównych; tj. od strony ul. Fredry, Wierzbowej i Niecałej, pokazują rys. 6, 7 i 8 oraz zamieszczone wyżej fot. 1 i 2 (poza ich częściami przyległymi do odpadniętych płyt kamiennego obramowania tarasów III piętra, których naprawę opisano wyżej w pkt. 4.1.) przewidziano do wykonania:

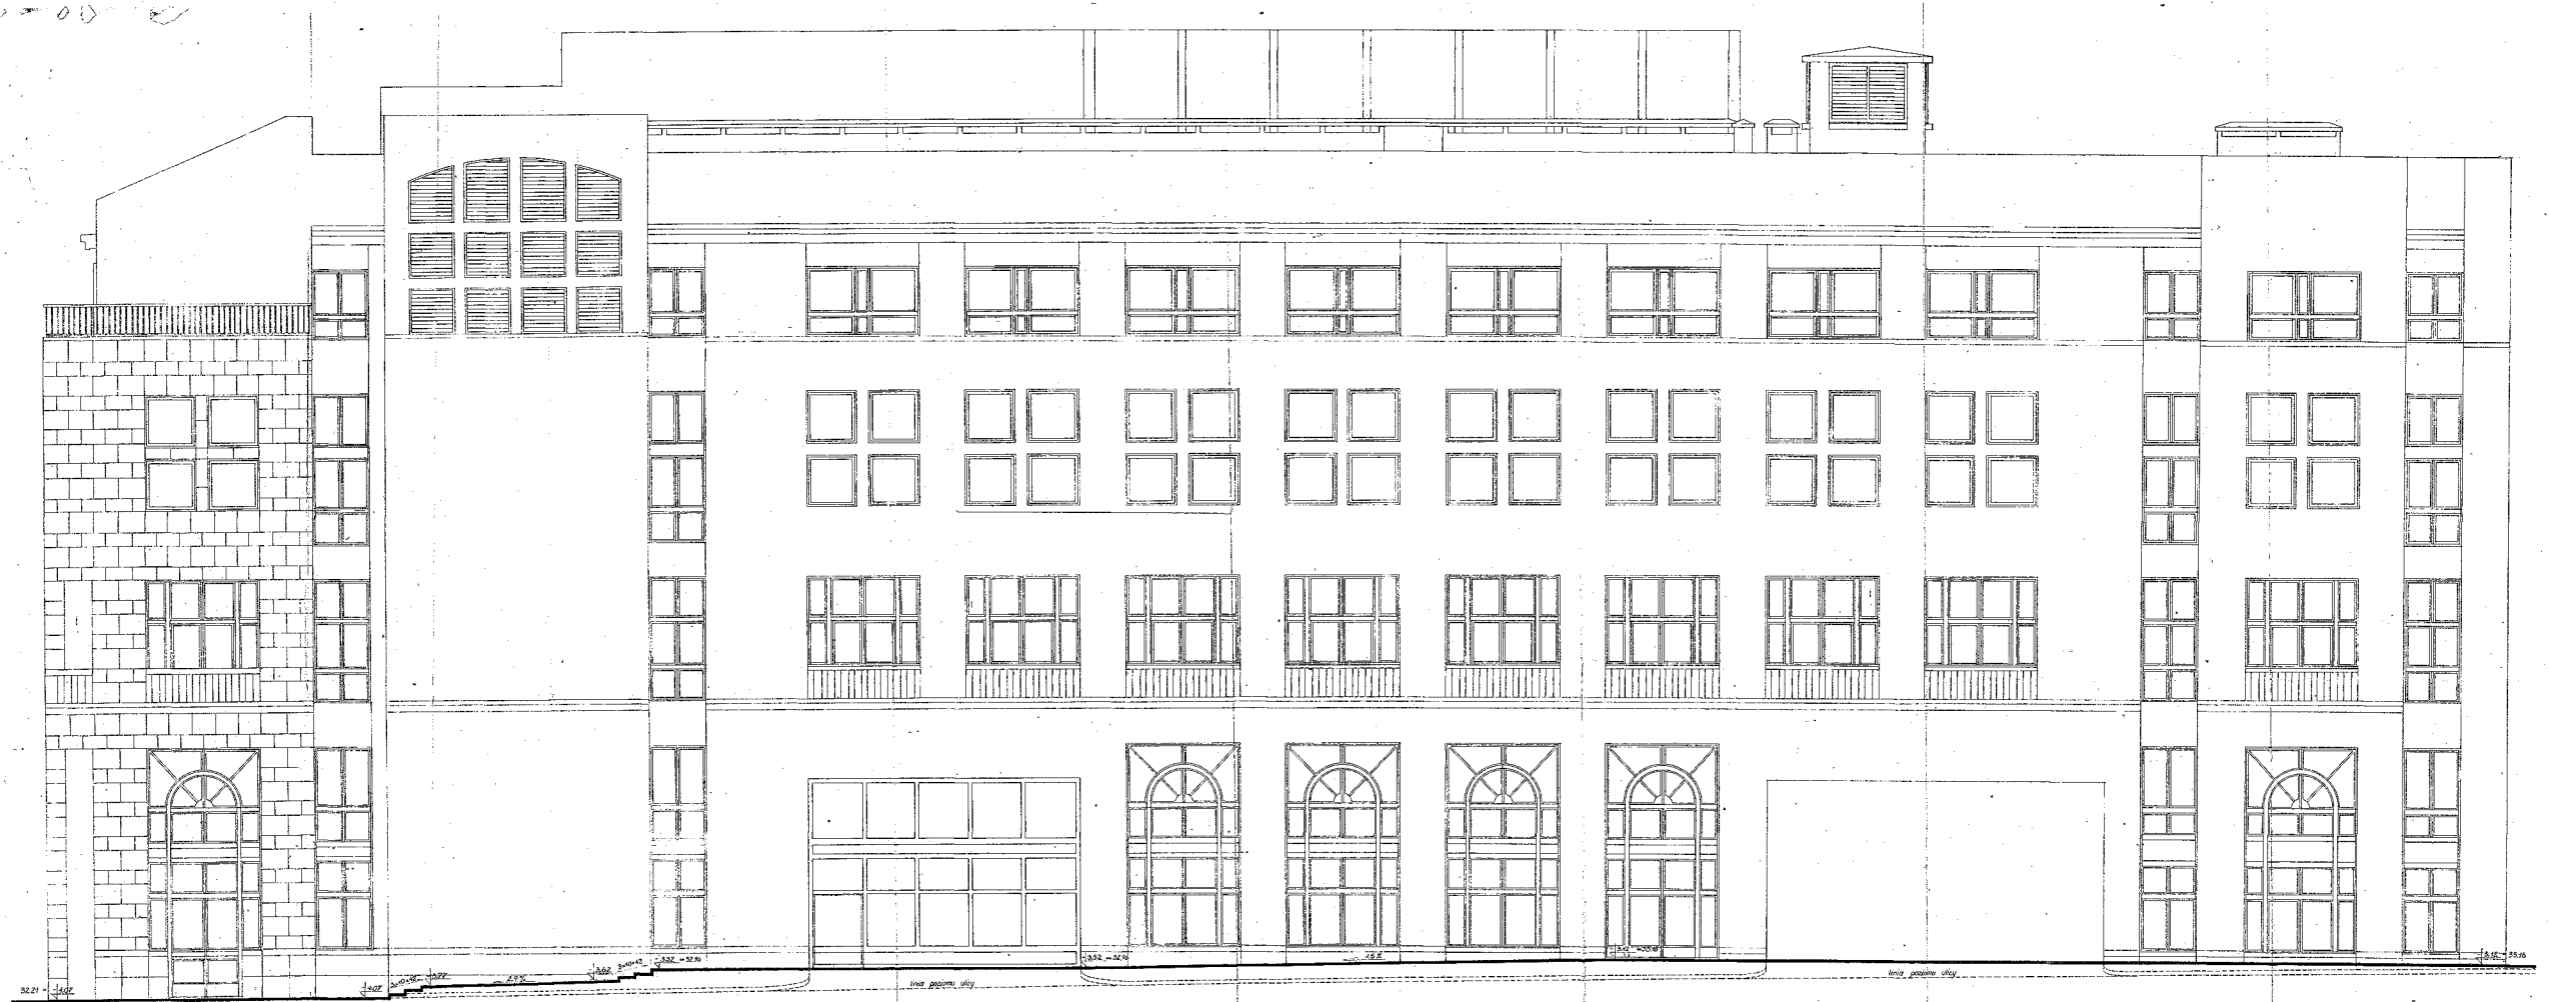
RYS. 8
ORIENTACYJNY WIDOK ELEWACJI BUDYNKU
OD STRONY UL. NIECALEJ

- k) wymiana zniszczonego fragmentu obróbki blacharskiej podokiennika parteru po stronie chodnika ul. Niecałej,
- l) wymianę 10 m² najbardziej zniszczonych (ze zniszczoną przez korozję atmosferyczną warstwą licową) płyt okładziny piaskowcowej usytuowanych na poziomie styku z chodnikami otaczających ulic,
- m) zamontowanie listwy kapinosowej na spodzie łukowego podciągu w poziomie stropu I piętra w południowo-wschodnim narożu budynku, w celu jego ochrony przed podciekami wody z opadów atmosferycznych, doprowadzających do powstawania zniszczeń pokazanych na fot. 7,
- n) oczyszczenie fragmentów kamiennej okładziny w miejscach powstania zacieków korozyjnych od zamocowanych wsporników mocowania osprzętu.
